新北市歷史建築三芝新庄里石滬修復或再利用計畫

# 三芝新庄里石滬

修復或再利用計畫

委託單位：新北市政府文化局  
執行單位：社團法人中華民國建築技術學會

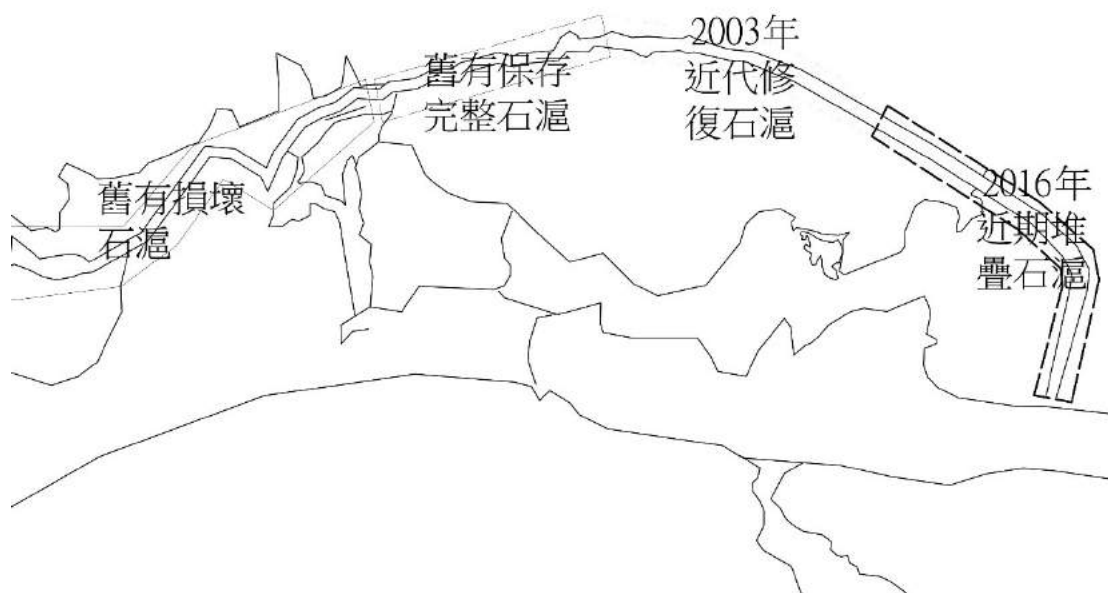
圖 2-3-4 新庄里石滬損壞位置標示圖

雙連滬名稱源自於早期溪河口西側有相連石滬兩口，當地將其稱之為「雙連」，根據耆老的訪談得知，「雙連」分為位於北側的「頂滬」，以及南側的「底滬」。目前僅能看到近年修復過的「頂滬」，而另一個「頂滬」南側的「底滬」現已損壞消失，無法看出其位置與形貌。據當地耆老敘述「底滬」較「頂滬」更深入海中，且在當時「底滬」捕捉魚貨量大於「頂滬」。經過與里長及當地耆老共同現場勘查，推測位於測繪圖標示「舊有損壞石滬」的區域可見大量零散的石塊，應該為耆老口中已經損壞的「底滬」殘跡。

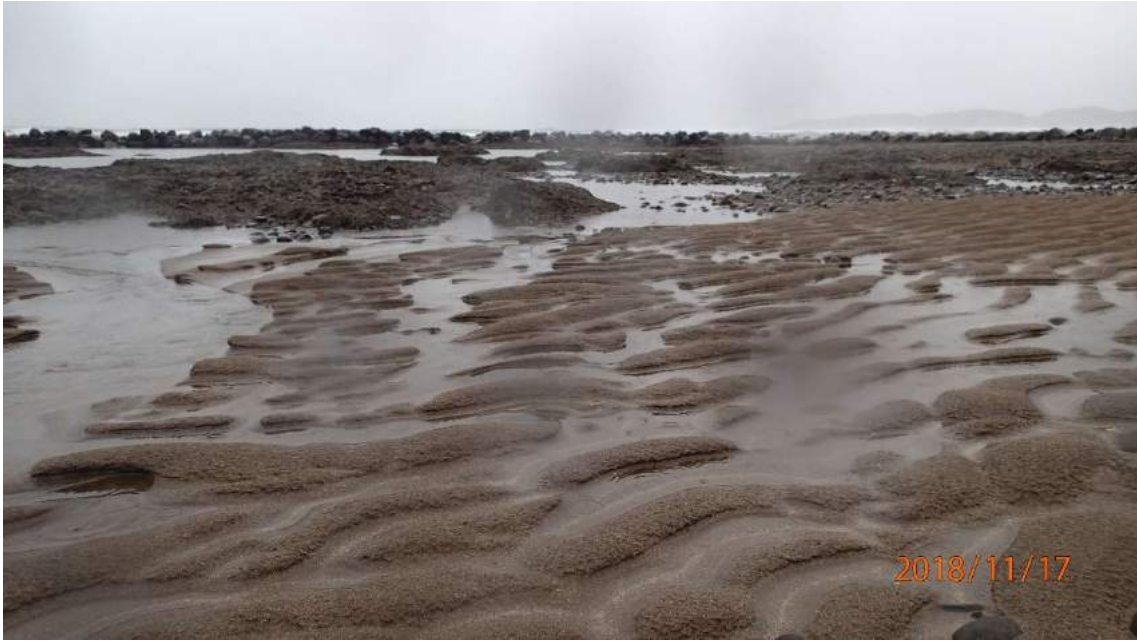
照片 3-2-1 石滬內部底部沙漣

本案石滬內部因為岸際有一處無名溪出海口（圖 3-2-3），因此石滬內部堆積大量泥沙，底部已見沙灘（照片 3-2-1），砂層已經堆積一段時間與一定厚度，石滬內部有沙層堆積與淡水進入將影響石滬內海水鹽度與石滬內的漁巢功能進而影響漁獲量，因此一般來說石滬內部是不會有如此大量的沙層堆積。研究團隊調閱水利署資料，本案石滬周遭地籍圖劃分（圖 3-2-4）發現野溪的原出海口應為石滬北面外側並無進入石滬內部，無名溪的原出海口參考地籍圖，應界於為新小基隆段番社后小段第 90 號地與新小基隆段番社后小段第 87-1 號地之間。

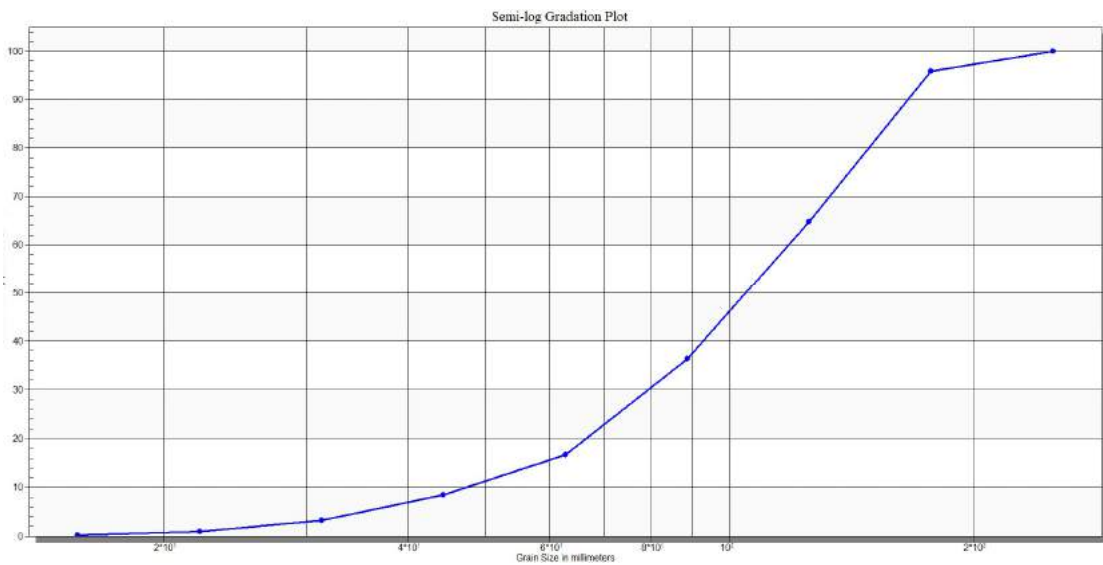
圖 3-2-5 石滬內部卵石堆積及粒徑分布曲線

現場勘查發現石滬內部有大量卵石堆積（照片 3-2-2），初步判斷為野溪於洪水時所攜帶之卵石，因此特別於大雨時至現場勘查該條野溪（照片 3-2-3），該次勘查發現該野溪輸砂能力、上游沉滓類型與石滬內部卵石型態不完全相符。因此對石滬內部堆積之卵石進行粒徑分析，得出堆積卵石之粒徑分布曲線如圖 3-2-5，石滬內卵石堆積的粒徑分布曲線類似於天然水流淘選的級配曲線，此區域堆積之卵石極大可能為自然級配。

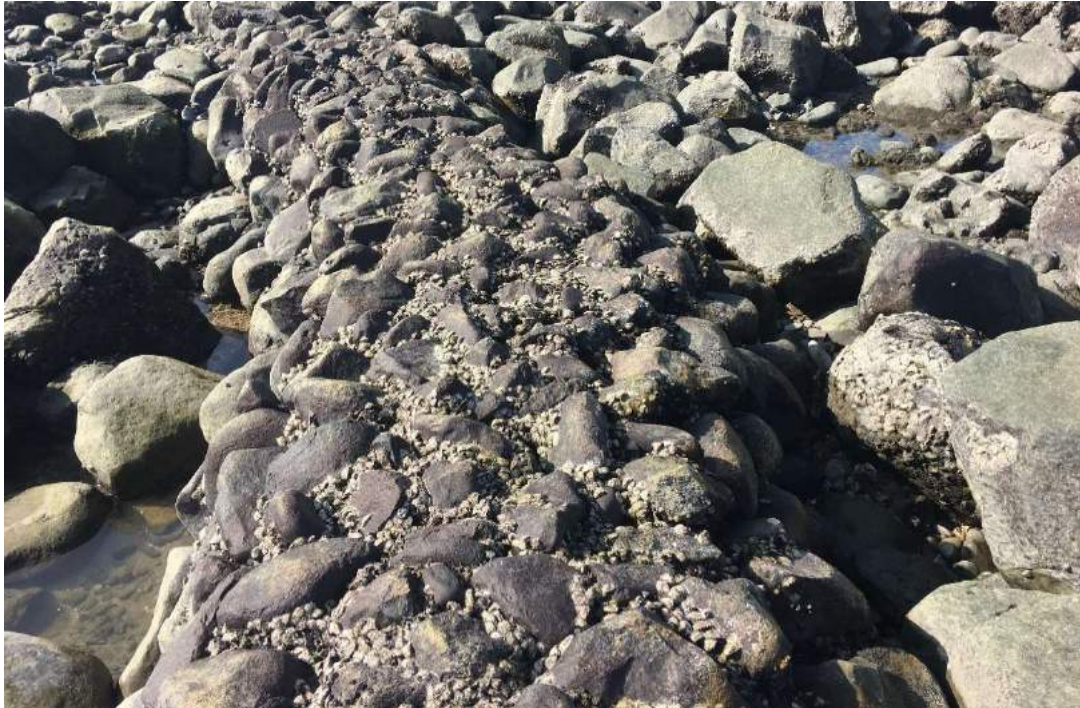
照片 3-2-12 石滬第三區段現況完整段

第三區段構造現況如照片 3-2-12；本區段石滬為寬度三公尺的石塊推砌構造，整體結構完整（照片 3-2-12），除有一段 3 公尺可能有受損經過修復外（照片 3-2-13）。石滬整體構造完整，滬頂表面水平，人員可輕易行走，完全符合文獻對於石滬構造之敘述。本區段石塊尺寸小於其他區段使用的石塊尺寸，石滬表面的石塊長徑約 15~20cm，短徑約 10~15cm。本區段石塊間牡蠣生長豐富（照片 3-2-14），石滬結構完整連結。

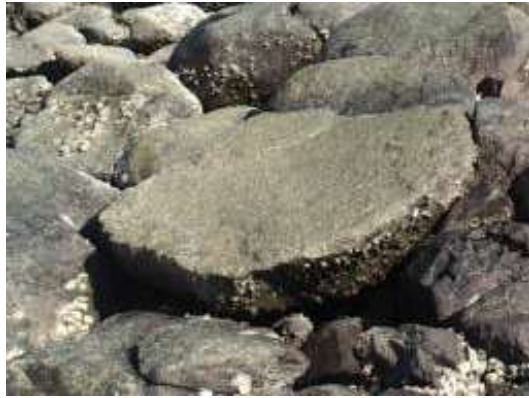
照片 4-2-9 石塊表面切割平整

現場可見數顆明顯人為破壞的石塊，石塊的表面有著平整的切割與整齊排列的孔洞痕跡，據當地里長講述此為不肖業者將具經濟價值之石塊切割後變賣，在敲打切割恐導致些石滬石塊鬆動位移，而取塊石所使用的機具將無法避免的損害到藻礁。

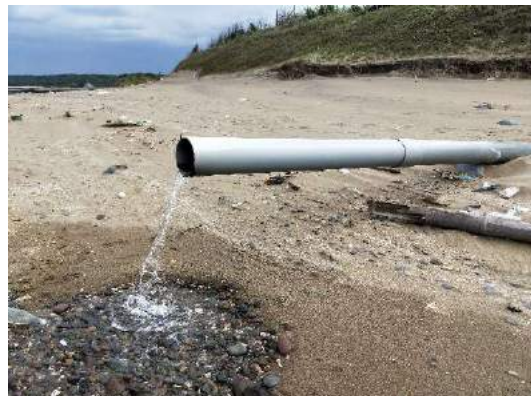
照片 4-2-12 私設水管排水

以上人為因素沿海潮間帶的藻類、底棲性無脊椎動物及魚類棲地受到破壞，無處可棲下轉棲它處，原有豐富的石滬生態圈因此瓦解。石滬失去原有漁場的功用，再無後人傳承修復維護下崩解消失，先人的捕魚智慧逐漸被世人遺忘。

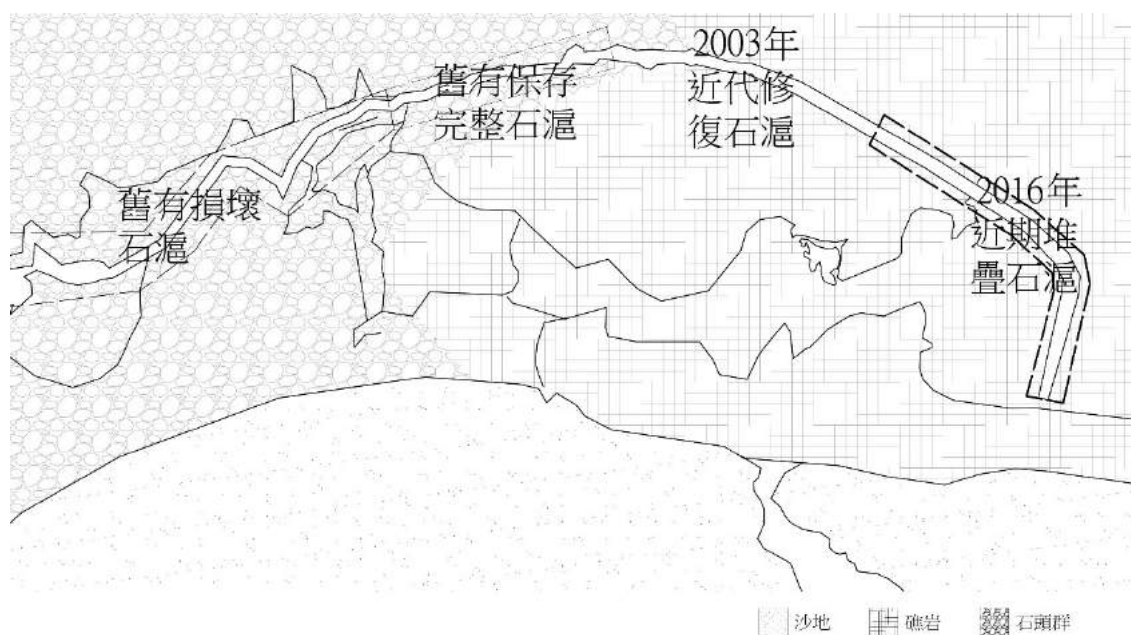
圖 4-3-1 石滬損壞現況圖

季風風浪、颱風及每日風浪的侵蝕下，於 2016 年後近期所堆疊石滬，石滬主體石頭較為巨大圓滑，較無蚵仔附著，其結構較為鬆散，較有位移及崩塌的危險；於 2003 年賴呆帶淡江領團隊所堆疊的近代石滬，石滬主體石頭，可見較多蚵仔附著，但石滬頂部可見不均勻的凹凸面，以及可見砌石縫隙，石滬縫隙恐有擴大沉陷風險；反觀最早期所留下的舊有石滬，其結構較為緊實較無立即性的危害。

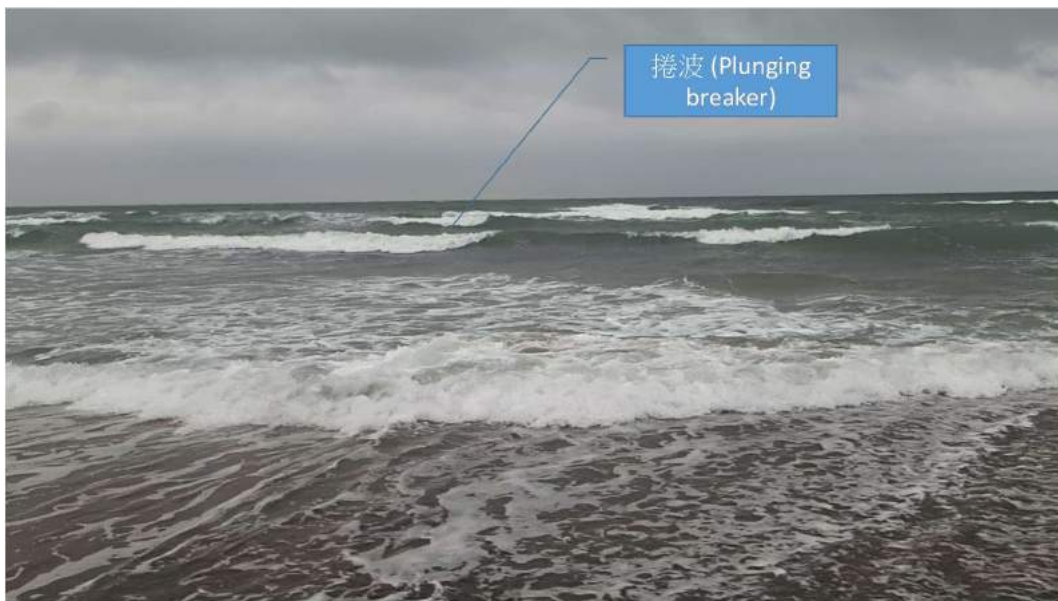
圖 4-4-7 現場觀察到的碎波模式

由現場觀察到的海岸碎波為捲波 (Plunging breaker) 圖 4-4-7，捲波是一種波形波降較小之波浪入射於較陡之海岸時會發生。波峰前緣會突出成捲舌狀，飛出前緣之波頂部會被捲入而成碎波，會以極強烈衝擊性之碎波力來影響海岸構造物。

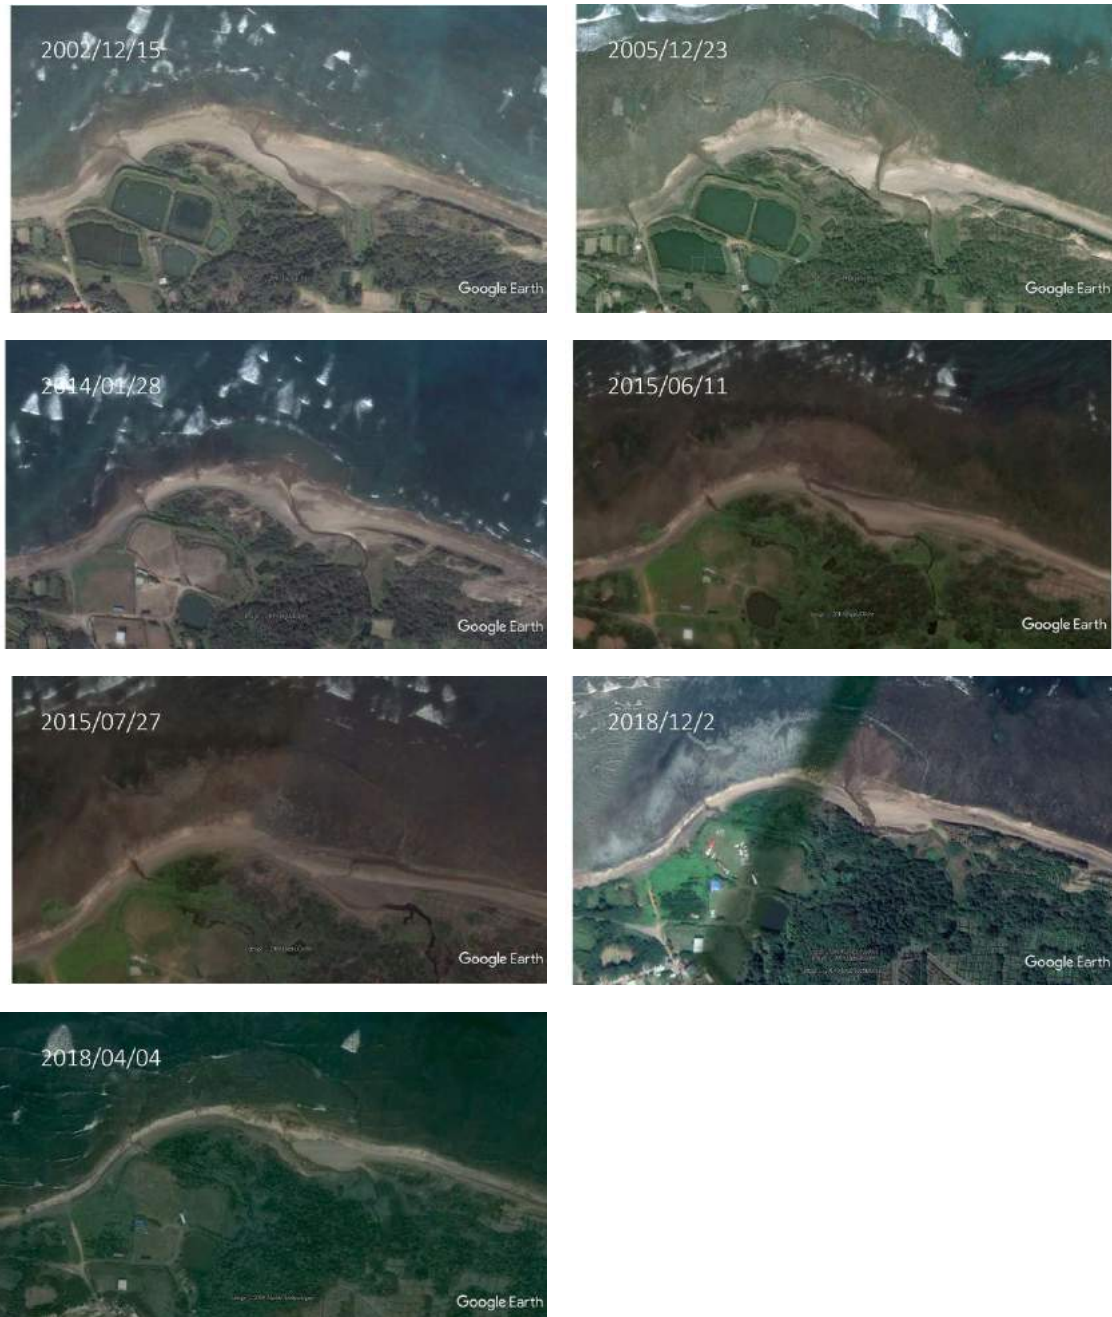
圖 4-4-14 無名溪出海口歷年衛星空照圖

由現地調查發現有一無名溪灌入石滬內部，收集 2002 年~2018 年歷年衛星空照圖（圖 4-4-14），可發現野溪大致都在石滬內部移動。

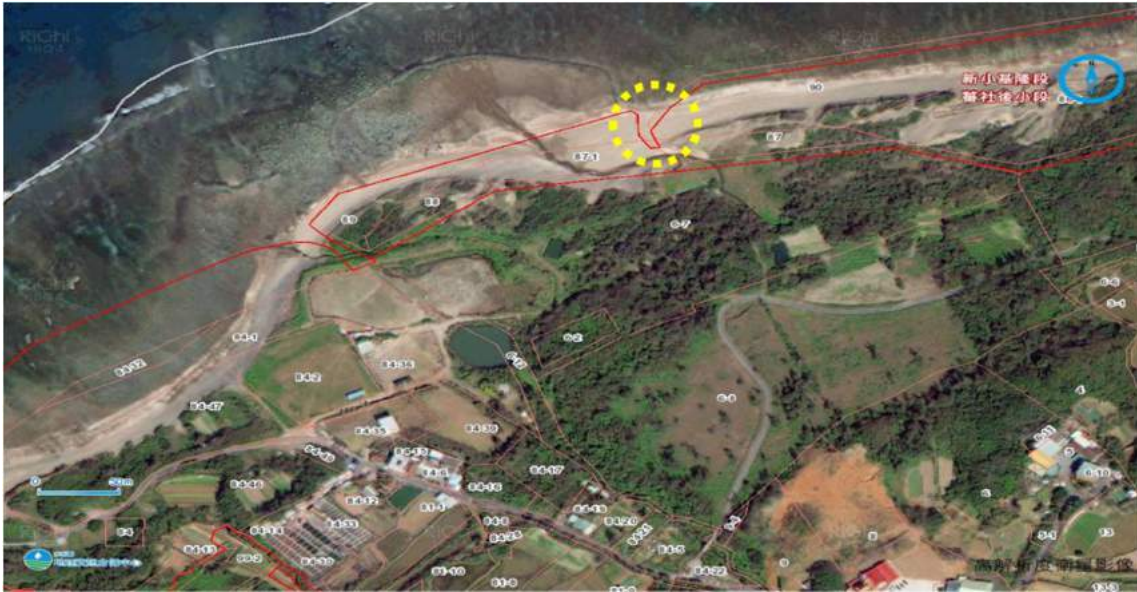
圖 4-4-15 高解析衛星圖像與地籍圖疊合

但是當將地籍圖資料與高解析度衛星影像疊加，可以發現地籍圖上野溪的出海口是位於石滬外側北面位置，並非是位於石滬內部，請見圖 4-4-15 黃色虛線圓標示處。

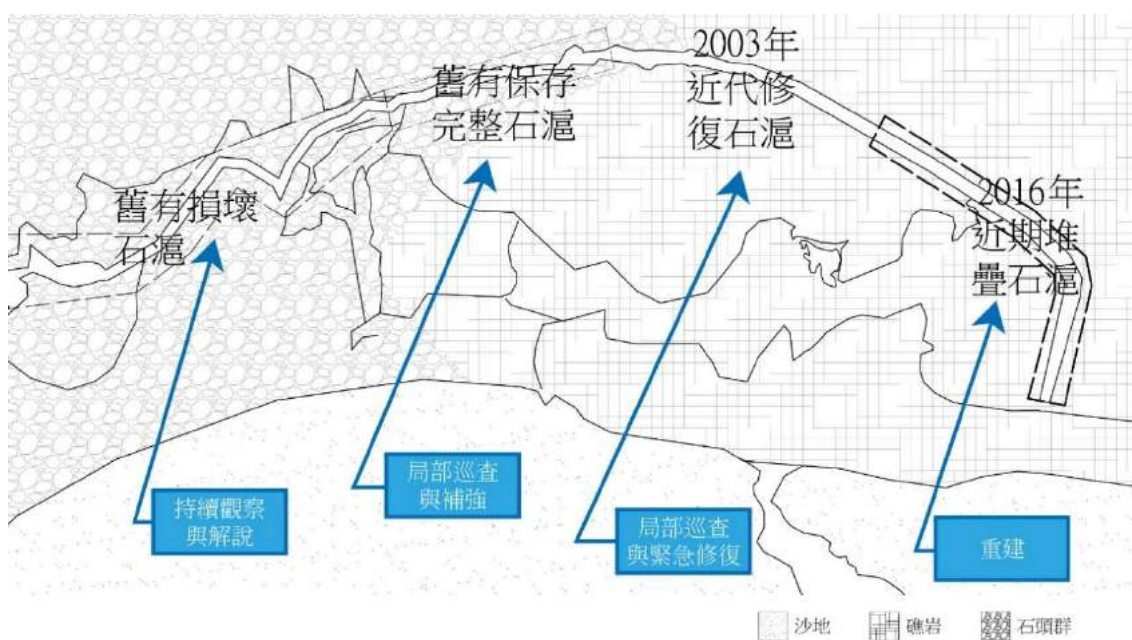
圖 4-5-1 本案石滬損壞分析與對策檢索圖

由第四節水理分析成果與現場調查成果相互對照，對於石滬損壞現況進行分析，其損壞分析與對策檢索圖於圖 4-5-1。各區損壞現況分析描述如下：

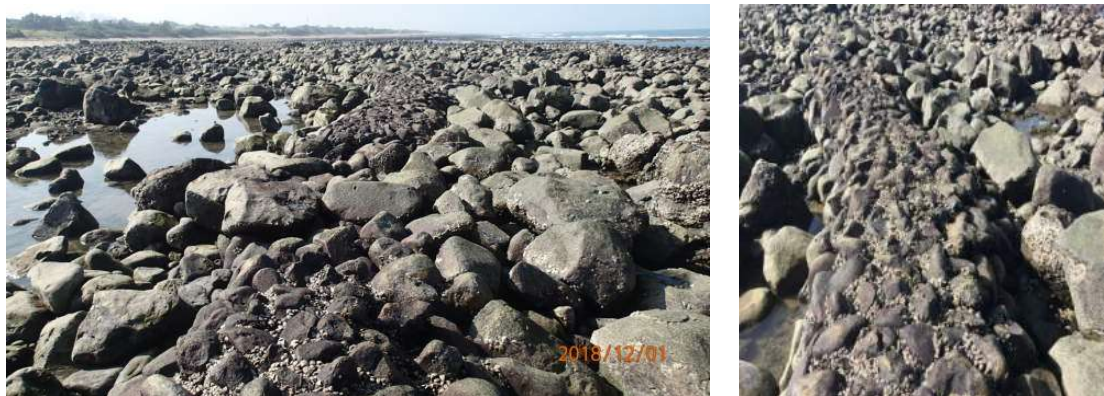
照片 4-5-1 舊有保存完整石滬損壞現況

從現代海岸工程水理分析結果可知，而此區域主要面對是示性波高最大值為 2.38 公尺，本區段石滬為寬度三公尺的石塊推砌構造，整體結構完整，除有一段 3 公尺可能有受損經過修護外。石滬整體構造完整，滬頂表面水平，人員可輕易行走，完全符合文獻對於石滬構造之敘述。本區域經目測表面石塊重量約為 48.6 kg。依據水理分析，本區石滬應是損壞最為嚴重的區域，但是現況完全不同，評估應是石塊間的膠結材料成功穩定石塊。舊有保存完整石滬主要面對的損壞風險，在於現況滬體下方的金屬排水管已經鏽蝕，若排水管無法承受上方壓覆的石塊重量，極容易破損遭到壓毀，周邊的石滬構造及鬆動受損，若經過風浪侵襲，排水口將容易加速擴大破壞，直接影響到整區段石滬結構體。

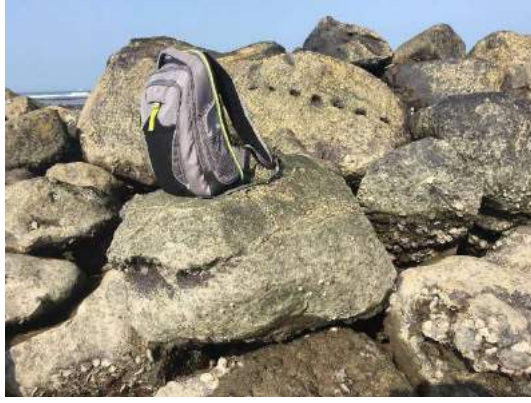
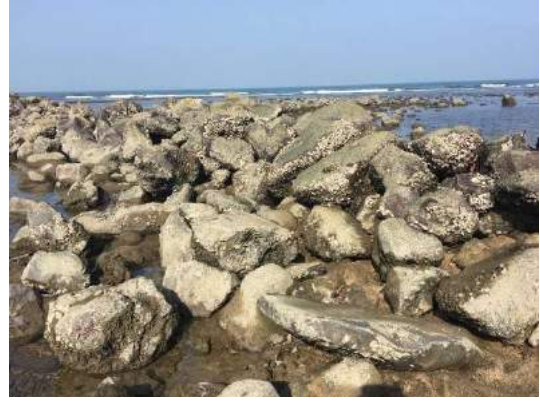
照片 4-5-2 舊有損壞石滬損壞現況

此段石滬建造年代不明，當地耆老明確指出為雙連滬的「底滬」這一段，現況已經遭到嚴重損壞，整體結構非常的散亂不完整如照片 4-5-2 所示。雙連滬的「底滬」已經難以考證判斷原有實際的構造型式，又由現場調查得知，研判此散亂石堆曾遭受任意的人為採石，而翻動石滬石塊造成凌亂堆置，如照片 4-5-2 可見到石塊上之人為打鑿孔洞的情況，即是人為採石留存的事證。此處是人為破壞而非自然因素所造成。

此部分所指的石滬，即是地方耆老所提的雙連滬之「底滬」部分，建造年代不明，現況損壞嚴重，石塊散落在滬體周邊，整體結構不完整，已經難以考證研判原有的構造型式。現場石塊上有明顯的打鑿痕跡，研判此散亂石堆曾遭受人為的採石破壞，且翻動石滬石塊造成凌亂堆置。本研究認為人為採石也是本案石滬所經歷過的歷史部分，且目前地方耆老對底滬的型式也記憶模糊，無法清楚描述原有底滬的形狀。所以，先建議保存石塊堆置現況，暫時先不修復底滬部分，並在歷史建築解說牌予以說明此暫時性的處理方式，待能夠考證確認「底滬」的原貌後，再行提出修復方式建議。

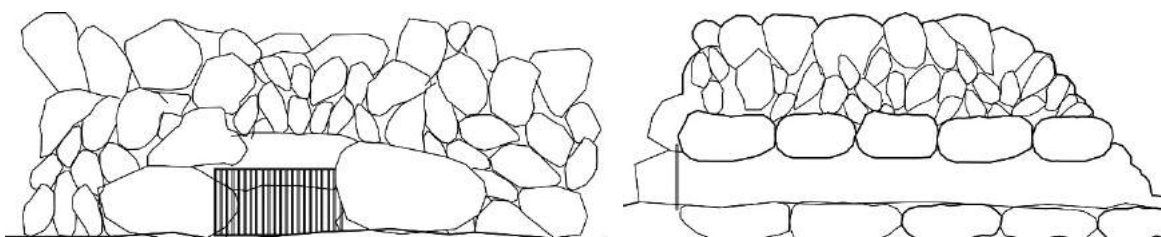
圖 6-3-1 依傳統排水孔型式修復建議圖

近代修護石滬主要風險在排水管已經鏽蝕，若排水管完全失去承重強度，其周邊的石滬塊砌石容易坍塌，本區域石滬結構將受損，若經過風浪侵襲，則破壞開口將快速擴大，並影響到整區段石滬結構體。

修復分為緊急搶修與後續修復，緊急搶修建議使用不銹鋼排水管汰換目前嚴重鏽蝕的排水管。後續修復建議找專業石匠採用 Stone Arch Drain 方式，以取代不銹鋼排水管。緊急搶修為更新此處排水管將可以在維修過程中將石滬斷面露出，建議在緊急搶修更新排水管的同時，對於本區段石滬橫斷面進行詳盡紀錄，作為後續維修重要參考。

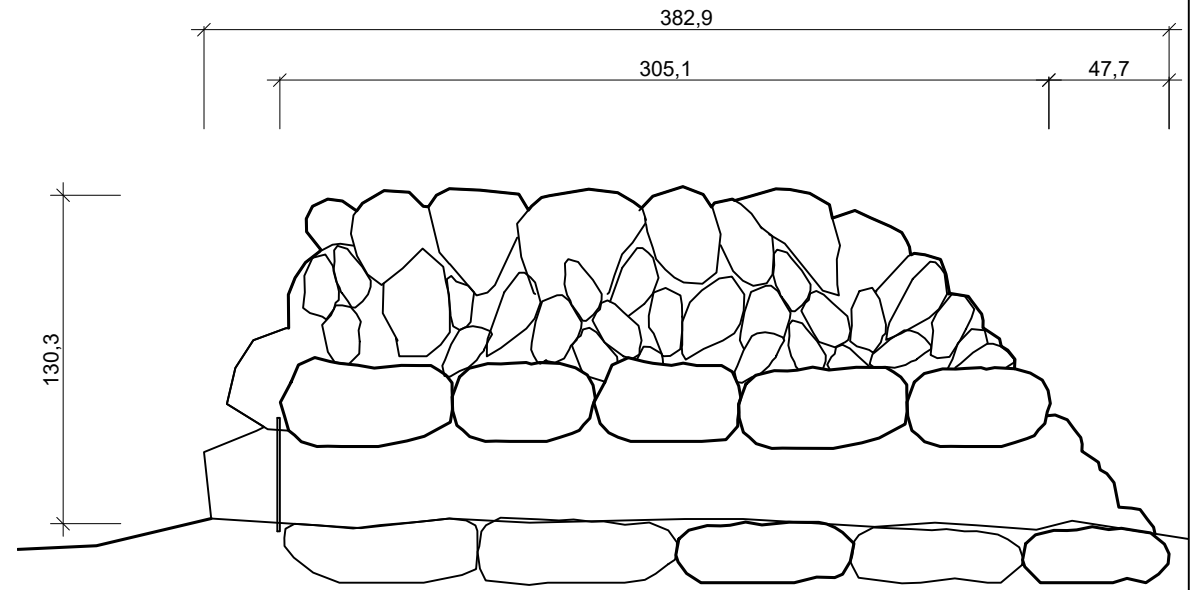
石滬排水孔構造修復建議圖

照片 3-2-10 為排水孔現況，金屬製排水管孔徑約 700 mm，採用約 4 m 長之金屬製排水管，依據里長說法金屬製排水管設置於石滬已至少 15 年以上，金屬排水管口本有欄柵，經現場勘查柵欄已經不復存在，排水管內部也已經鏽蝕（照片 3-2-11）。現場觀察，該金屬排水管承受上方石滬構造力量，屬於受力元件，若不加以盡速修復，當金屬排水管崩壞，本區段石滬也將受到破壞。建議此段石滬應先進行必要之緊急搶修。搶修方法初步建議以 Stone Arch 方式進行，取代目前的金屬排水管。
