新北市歷史建築三芝新庄里石滬修復或再利用計畫

# 三芝新庄里石滬

修復或再利用計畫

委託單位：新北市政府文化局  
執行單位：社團法人中華民國建築技術學會

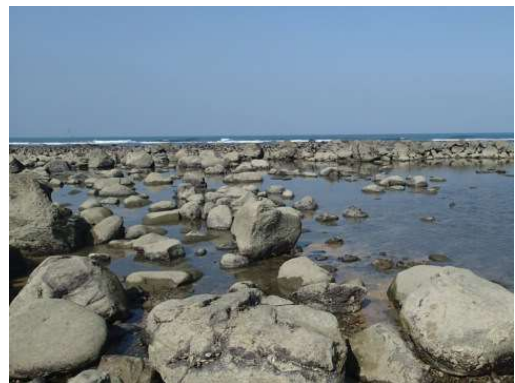
石滬損毀所脫落石塊

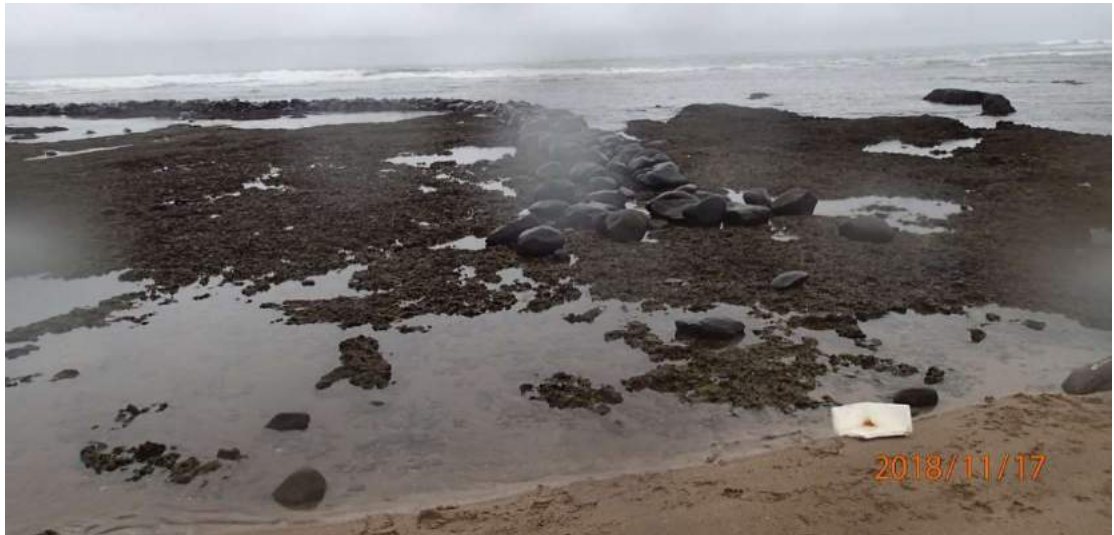
照片 3-2-4 石滬第一區段構造配置

第一區段構造為寬度兩公尺的石塊推砌構造，外側平躺堆疊大石塊（最大長徑約 80cm 短徑 20cm）（照片 3-2-4），大石塊長徑向朝外，石塊間隙填塞石塊（照片 3-2-5；照片 3-2-6）。照片 3-2-5 為近岸處拍攝，照片 3-2-6 為離岸較遠處拍攝，可見石滬寬度隨離岸距離增加而漸增。由照片 3-2-5 與照片 3-2-6 可見，第一區段的石滬石塊間無牡蠣等生物寄生。

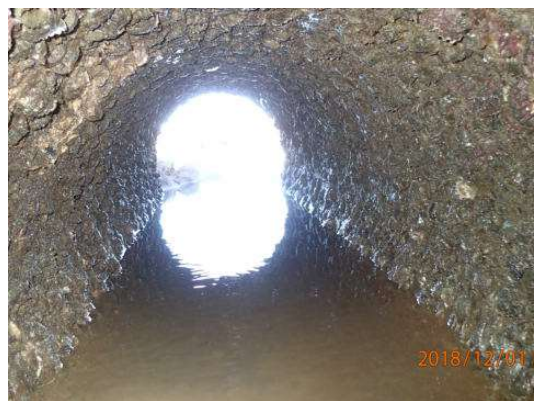
照片 3-2-11 排水孔內部情形

照片 3-2-10 為排水孔現況，金屬製排水管孔徑約 700 mm，採用約 4 m 長之金屬製排水管，依據里長說法金屬製排水管設置於石滬已至少 15 年以上，金屬排水管口本有欄柵，經現場勘查柵欄已經不復存在，排水管內部也已經鏽蝕（照片 3-2-11）。現場觀察，該金屬排水管承受上方石滬構造力量，屬於受力元件，若不加以盡速修復，當金屬排水管崩壞，本區段石滬也將受到破壞。建議此段石滬應先進行必要之緊急搶修。搶修方法初步建議以 Stone Arch 方式進行，取代目前的金屬排水管。

近代修護石滬主要風險在排水管已經鏽蝕，若排水管完全失去承重強度，其周邊的石滬塊砌石容易坍塌，本區域石滬結構將受損，若經過風浪侵襲，則破壞開口將快速擴大，並影響到整區段石滬結構體。

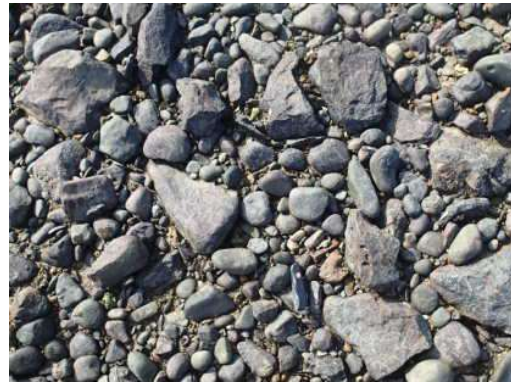
雙連滬內的無名溪流速較為緩慢，但由照片 4-2-1 可見其侵蝕及搬運作用，溪口兩側沙灘有著明顯的切割面，照片 4-2-2 可見出溪流出水旁有著細小圓礫，為本區的搬運、堆積現象，石滬將因溪流圓礫、海砂或珊瑚礁碎屑堆積水深變淺，逐漸失去捕魚的功用。

照片 4-2-1 新庄里石滬河水沖刷 照片 4-2-2 新庄里石滬河水沖積石滬

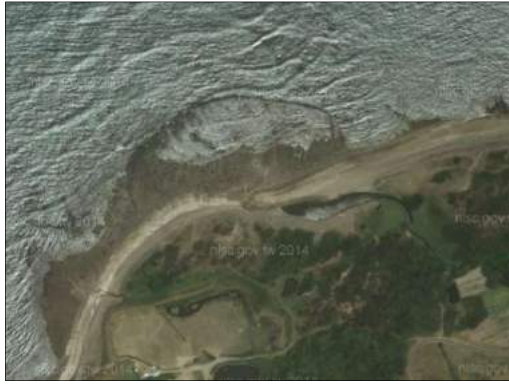
從照片 4-2-4~4-2-6 可見 2005 年照片至 2016 照片年雙連滬的溪流出水海口及石滬地表的轉變。於 2005 年照片溪流分做兩路流入海中，這樣對石滬的直接衝擊較不顯著；2012 年照片溪水的侵蝕下形成出海口變為一個路線，且可看到明顯凹陷的溪谷，此時沖刷的溪水會較為集中的衝擊石滬提岸，侵蝕的砂石沈積滬內礁石海床；2014 年照片可見溪谷的水量較大較顯，對石滬的衝擊也會較大；最後由 2016 年照片比較則可發現溪谷較 2012 年與 2014 年的照片出水口較為偏右，對石滬的衝擊逐漸向右偏移。

照片 4-2-5 2014 年出水量較大
