新北市歷史建築三芝新庄里石滬修復或再利用計畫

# 三芝新庄里石滬

修復或再利用計畫

委託單位：新北市政府文化局  
執行單位：社團法人中華民國建築技術學會

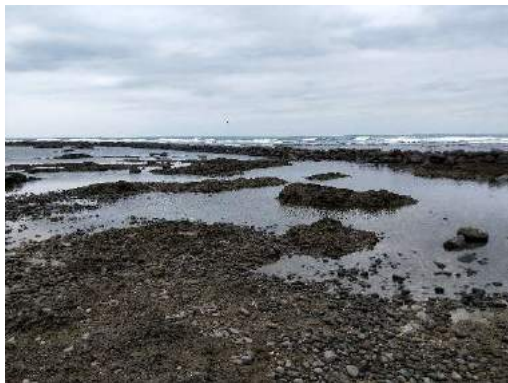
石滬內藻礁坑洞

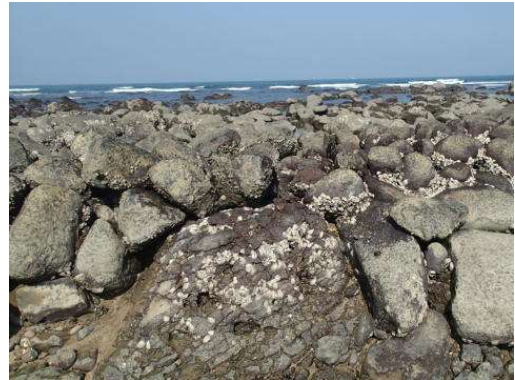
舊有石滬與 2003 年修復之石滬差異

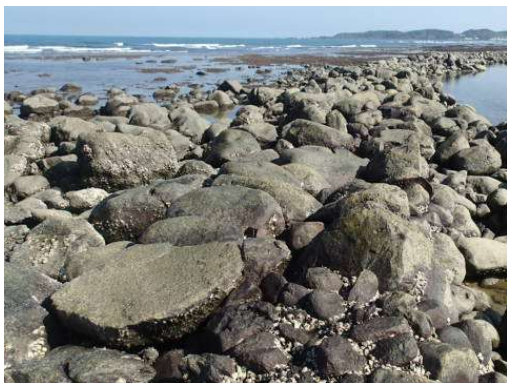
損壞之石塊堆置

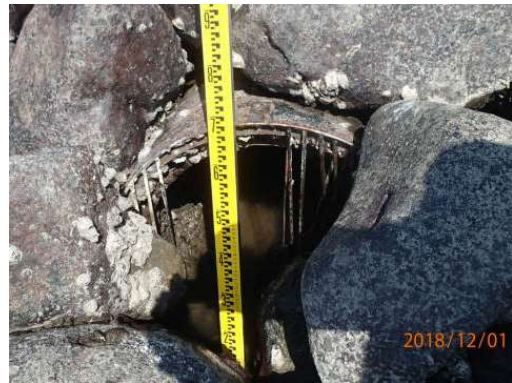
石滬排水孔

照片 3-2-10 為排水孔現況，金屬製排水管孔徑約 700 mm，採用約 4 m 長之金屬製排水管，依據里長說法金屬製排水管設置於石滬已至少 15 年以上，金屬排水管口本有欄柵，經現場勘查柵欄已經不復存在，排水管內部也已經鏽蝕（照片 3-2-11）。現場觀察，該金屬排水管承受上方石滬構造力量，屬於受力元件，若不加以盡速修復，當金屬排水管崩壞，本區段石滬也將受到破壞。建議此段石滬應先進行必要之緊急搶修。搶修方法初步建議以 Stone Arch 方式進行，取代目前的金屬排水管。

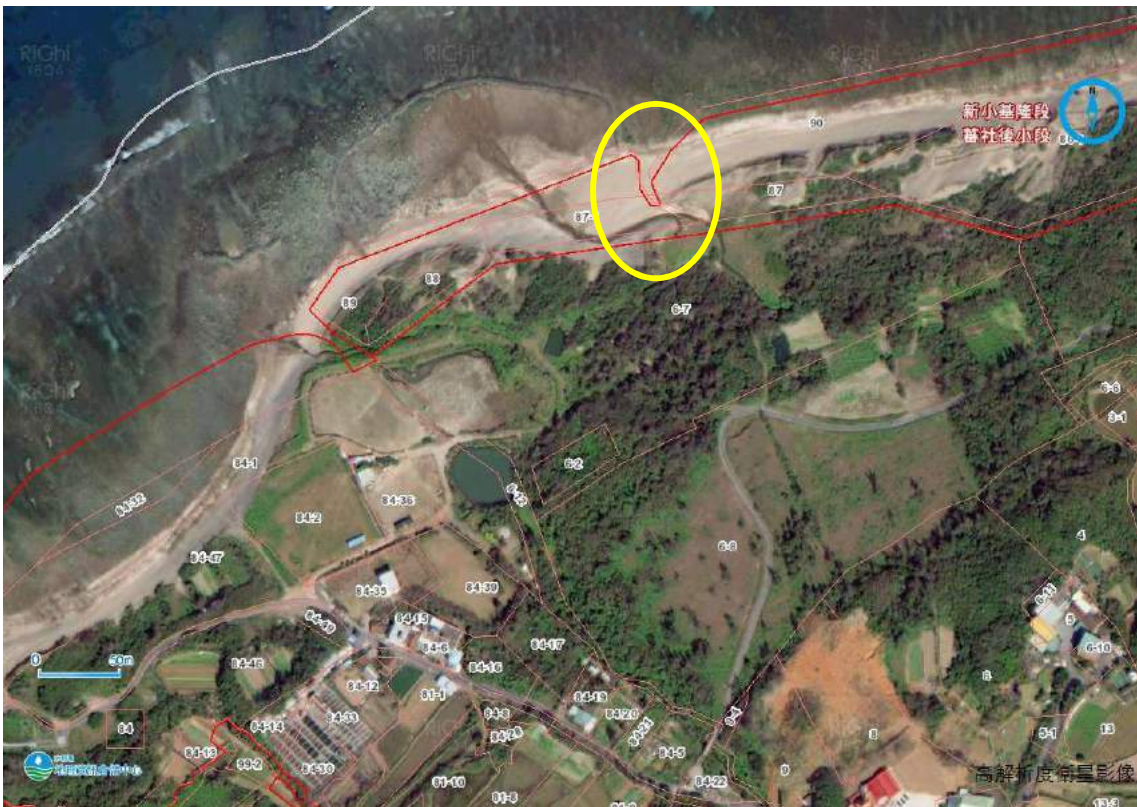
圖 3-2-4 本案石滬衛星照片與地籍圖

本案石滬內部因為岸際有一處無名溪出海口（圖 3-2-3），因此石滬內部堆積大量泥沙，底部已見沙灘（照片 3-2-1），砂層已經堆積一段時間與一定厚度，石滬內部有沙層堆積與淡水進入將影響石滬內海水鹽度與石滬內的漁巢功能進而影響漁獲量，因此一般來說石滬內部是不會有如此大量的沙層堆積。研究團隊調閱水利署資料，本案石滬周遭地籍圖劃分（圖 3-2-4）發現野溪的原出海口應為石滬北面外側並無進入石滬內部，無名溪的原出海口參考地籍圖，應界於為新小基隆段番社后小段第 90 號地與新小基隆段番社后小段第 87-1 號地之間。

黃色圈處應為無名野溪原出口。底圖來源：水利署網站

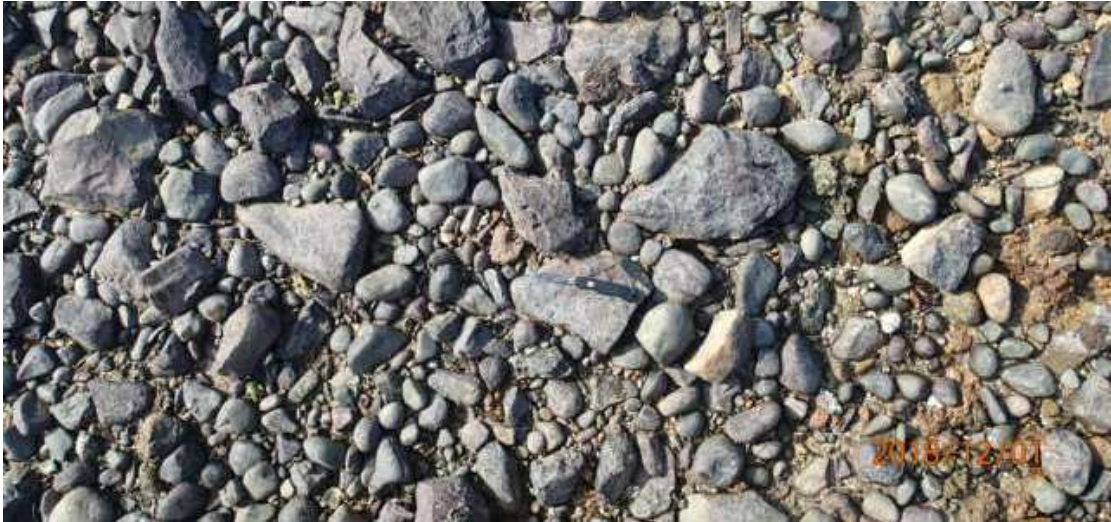
照片 3-2-2 石滬內部卵石堆積狀況

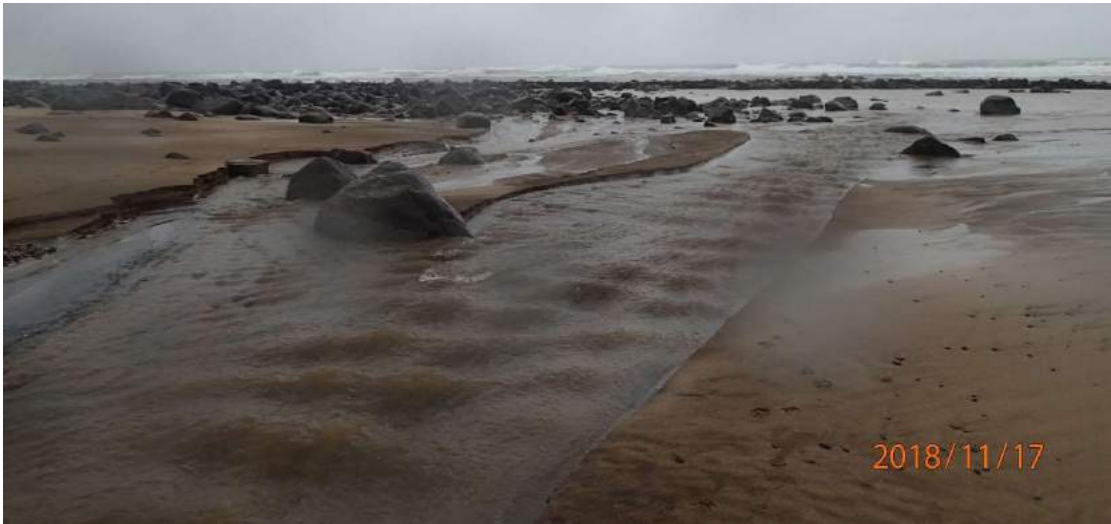
照片 3-2-3 石滬內部岸際無名野溪出海口

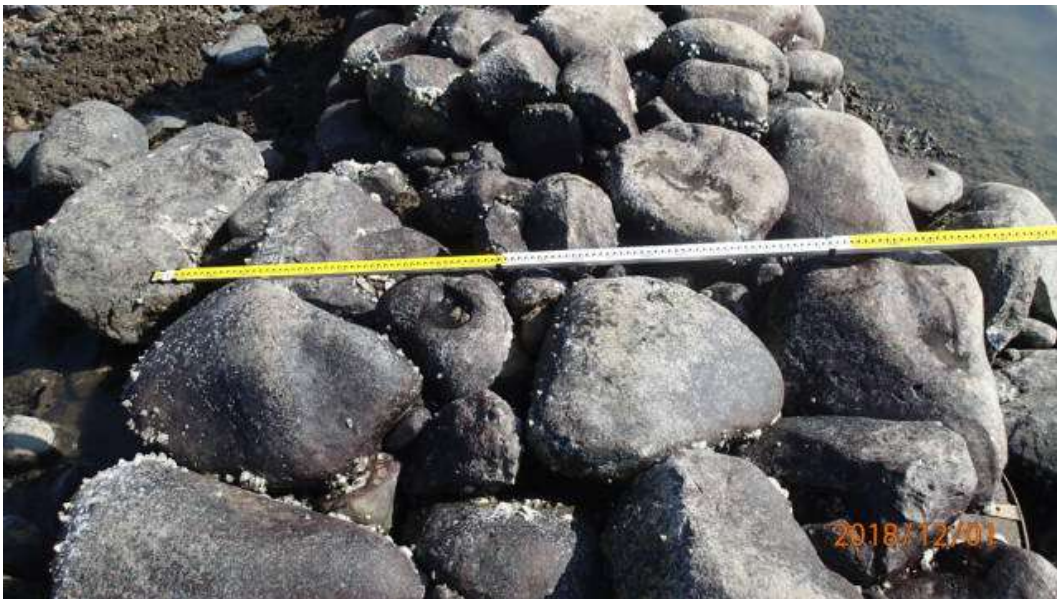
照片 3-2-7 石滬第二區段構造 (a) 石滬頂部

第二區段構造現況如照片 3-2-7、8；本區段石滬為寬度三公尺的石塊堆砌構造，整體結構大略完整，石塊堆砌方式無明顯規律，然大略可見與第一區段有相同處為石滬堤面外側皆以大石塊進行堆砌，石護堤心利用小石塊堆砌。本區段石滬堤面石塊最大長徑約 80 cm，短徑約 70 cm，本區段石滬 整體結構高度約一公尺到二公尺不等，頂寬約三公尺。由照片 3-2-9 可見，石塊與石塊之間有牡蠣寄生。本段石滬並設有排水孔，排水孔的主要功用是在退潮時將石滬內的水位降低至水深 30 cm 左右，方便捕撈石滬內部的漁獲。

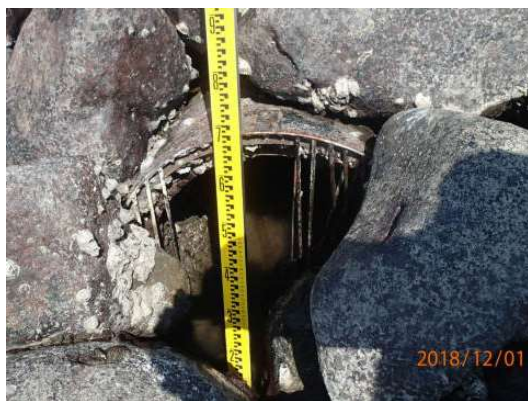
照片 3-2-10 排水孔外觀

從現代海岸工程水理分析結果可知，而此區域主要面對是示性波高最大值為 2.38 公尺，本區段石滬為寬度三公尺的石塊推砌構造，整體結構完整，除有一段 3 公尺可能有受損經過修護外。石滬整體構造完整，滬頂表面水平，人員可輕易行走，完全符合文獻對於石滬構造之敘述。本區域經目測表面石塊重量約為 48.6 kg。依據水理分析，本區石滬應是損壞最為嚴重的區域，但是現況完全不同，評估應是石塊間的膠結材料成功穩定石塊。舊有保存完整石滬主要面對的損壞風險，在於現況滬體下方的金屬排水管已經鏽蝕，若排水管無法承受上方壓覆的石塊重量，極容易破損遭到壓毀，周邊的石滬構造及鬆動受損，若經過風浪侵襲，排水口將容易加速擴大破壞，直接影響到整區段石滬結構體。

近代修護石滬主要風險在排水管已經鏽蝕，若排水管完全失去承重強度，其周邊的石滬塊砌石容易坍塌，本區域石滬結構將受損，若經過風浪侵襲，則破壞開口將快速擴大，並影響到整區段石滬結構體。

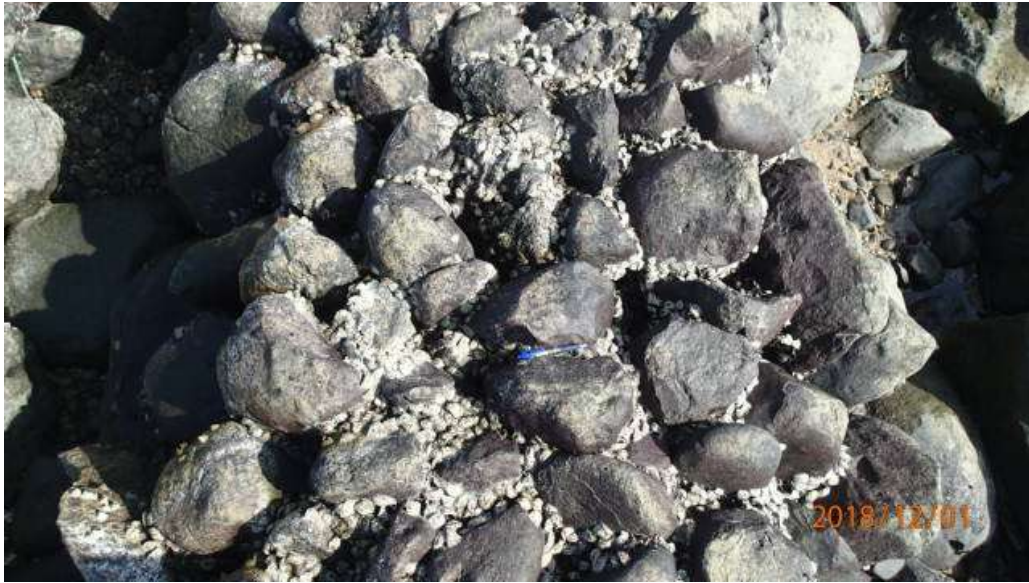
照片 3-2-14 石滬第三區段石塊間牡蠣生長完整

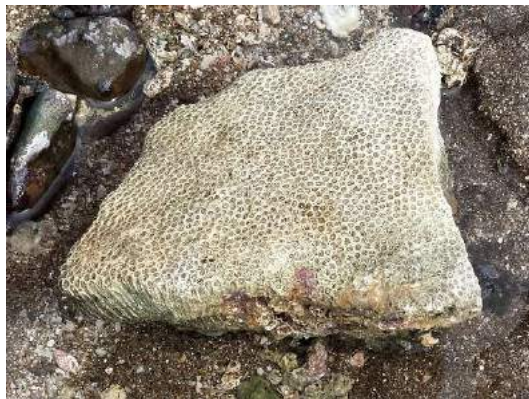
雙連滬地坪為藻礁構成，當地的氣候、水溫、地坪等地理環境有利珊瑚礁石珊瑚和水螅珊瑚的生長及造礁運動，凹凸的地坪表面適合珊瑚蟲寄生附著；而現況在舊有的石滬，石塊皆被蚵仔黏貼緊實，使石滬的結構更佳穩固牢靠。

照片 4-1-4 石滬內珊瑚

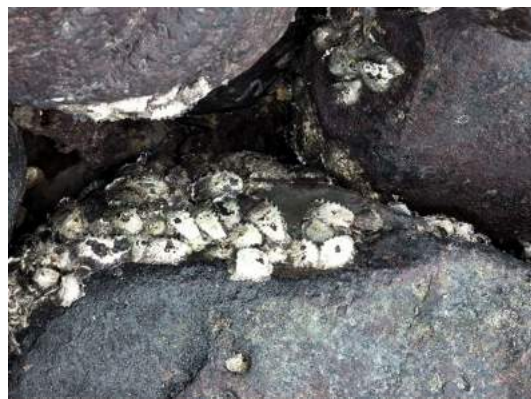
照片 4-1-5 石滬蚵仔黏著

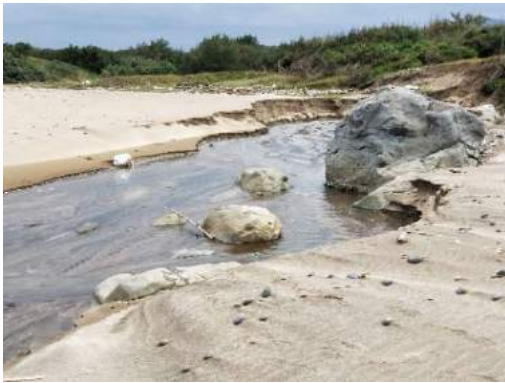
雙連滬內的無名溪流速較為緩慢，但由照片 4-2-1 可見其侵蝕及搬運作用，溪口兩側沙灘有著明顯的切割面，照片 4-2-2 可見出溪流出水旁有著細小圓礫，為本區的搬運、堆積現象，石滬將因溪流圓礫、海砂或珊瑚礁碎屑堆積水深變淺，逐漸失去捕魚的功用。

照片 4-2-1 新庄里石滬河水沖刷 照片 4-2-2 新庄里石滬河水沖積石滬

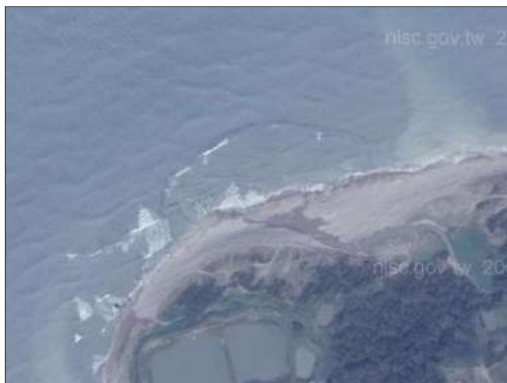
從照片 4-2-4~4-2-6 可見 2005 年照片至 2016 照片年雙連滬的溪流出水海口及石滬地表的轉變。於 2005 年照片溪流分做兩路流入海中，這樣對石滬的直接衝擊較不顯著；2012 年照片溪水的侵蝕下形成出海口變為一個路線，且可看到明顯凹陷的溪谷，此時沖刷的溪水會較為集中的衝擊石滬提岸，侵蝕的砂石沈積滬內礁石海床；2014 年照片可見溪谷的水量較大較顯，對石滬的衝擊也會較大；最後由 2016 年照片比較則可發現溪谷較 2012 年與 2014 年的照片出水口較為偏右，對石滬的衝擊逐漸向右偏移。

照片 4-2-3 2005 年兩路分流入海 照片 4-2-4 2012 年形成一路溪谷

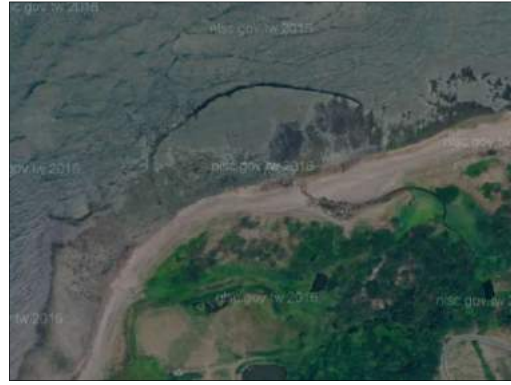
照片 4-2-6 2016 年出水口偏右

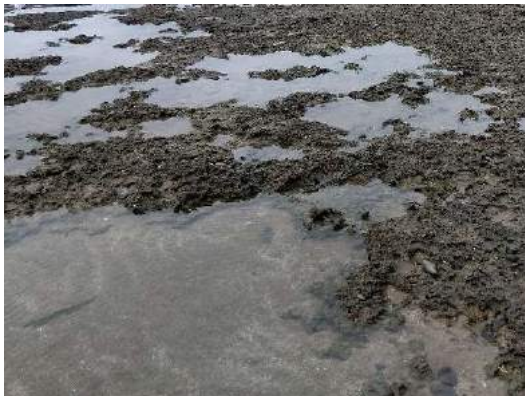
早期雙連滬部分居民挖藻礁燒灰及釣魚業者開挖藻礁取餌，在藻礁開挖地區較易堆積砂石，珊瑚蟲較難附著於動床，加上珊瑚礁石形成速度緩慢，其修復至原樣可能需要上百至上千年時間。現場調查於滬內可見人為坑洞，此開採行為造成千年藻礁無法抹滅的迫害。

照片 4-2-7 藻礁被挖取形成凹洞

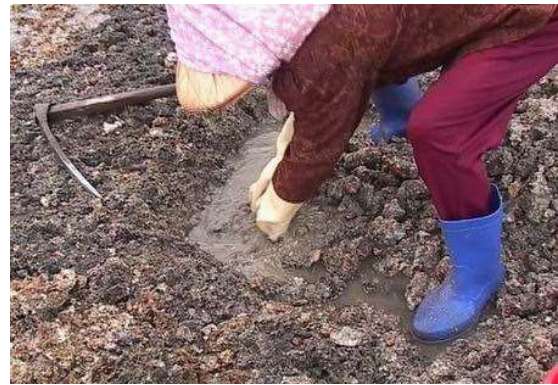
照片 4-2-8 開挖藻礁取海蟲

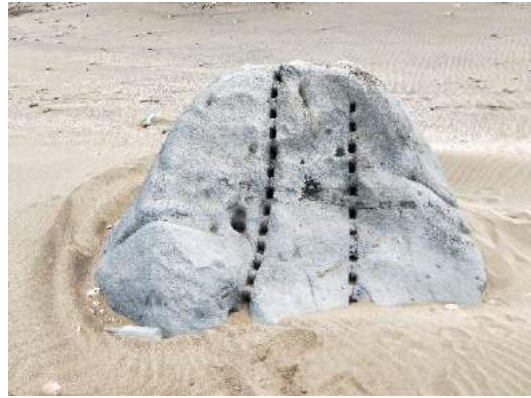
現場可見數顆明顯人為破壞的石塊，石塊的表面有著平整的切割與整齊排列的孔洞痕跡，據當地里長講述此為不肖業者將具經濟價值之石塊切割後變賣，在敲打切割恐導致些石滬石塊鬆動位移，而取塊石所使用的機具將無法避免的損害到藻礁。

照片 4-2-10 人為打孔痕跡

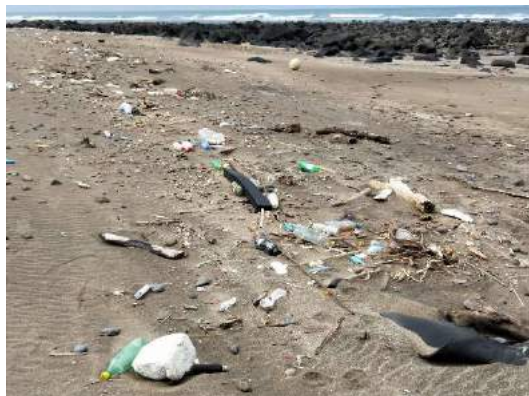
沿岸沙灘處可見遊客遊玩所棄置的寶特瓶、打火機、玻璃瓶等使用器皿；還有沿岸漁業所廢棄保麗龍球塊、浮標、漁網斗捕撈用具；以及經海洋潮汐所沖刷置岸上的海洋廢棄物，這些各式各樣的人為廢棄物，造成景觀髒亂及沿岸汙染。本案沙灘上可見數隻排水管仍在排放廢水，據當居民敘述應為鄰近養殖漁業設置，若其排放為汙水並且沒有環保署（局）排放許可證，議應盡速轉知本轄業務機關查處。

照片 4-2-11 沙灘上人為垃圾

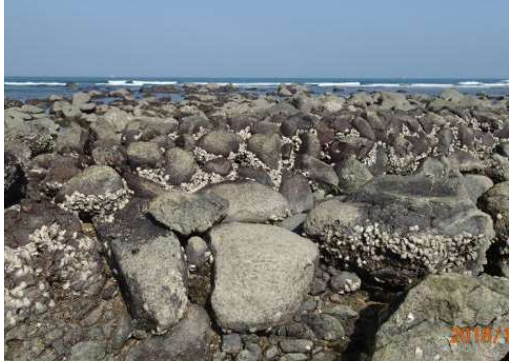
圖 4-3-4 第三區域位置圖

構造說明	石滬構造示意圖
<p>早期留下的舊有石滬，其結構較為緊實，滬頂石塊較為細小，表面石蚵附著密集，兩側大石塊抵擋首衝風浪，目前較無立即性的危害</p>	 
現況照片

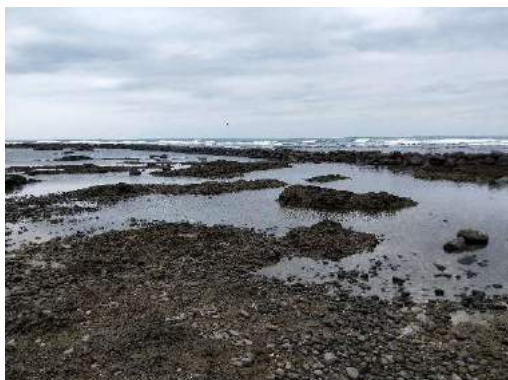
照片 7-3-5 石滬內藻礁坑洞

本歷史建築擁有大片的自然藻礁，內部雖有數個凹陷的坑洞，為早期鑿礁石所留下的痕跡，連接周邊景點石灰窯，北海岸僅存的四個石灰窯（番社后、社寮港出海步道旁）。主體 4 尺、直徑約 10 尺的圓牆，製作石
